PASSEIOS SC 281 – PROJETO GEOMÉTRICO – ETAPA 4 – TRECHO 1
ESTACAS DE 3+3,00 ATÉ 11+15,73
ESCALA 1:500

<p>PREFEITURA DE SÃO PEDRO DE ALCÂNTARA</p>	<p>PROJETO: ACESSIBILIDADE</p> <p>OBRA/LOCAL: SC-281 CENTRO: BOA PAZADA - SÃO PEDRO DE ALCÂNTARA - SC</p> <p>REFERENCIAL: ASBUILT</p>	<p>FRANCA</p> <p>AC 01</p>
	<p>EQUIPE TÉCNICA:</p> <p>ENG. BRENNIO VILPERT CREA 1196.891-6</p> <p>PREFEITURA MUNICIPAL CNPJ 07.812.101/0001-09</p>	<p>ELABORADO: BRENNIO</p> <p>REVISADO: BRENNIO</p> <p>DATA: ABRIL, 2022</p> <p>ESCALAS: INDICADA</p>

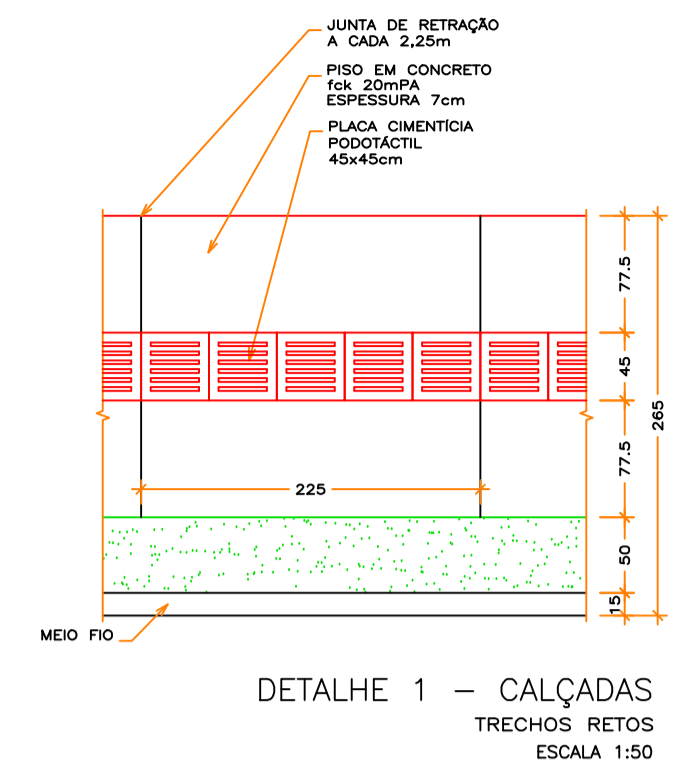
DETALHE 1 – CALÇADAS
TRECHOS RETOS
ESCALA 1:50

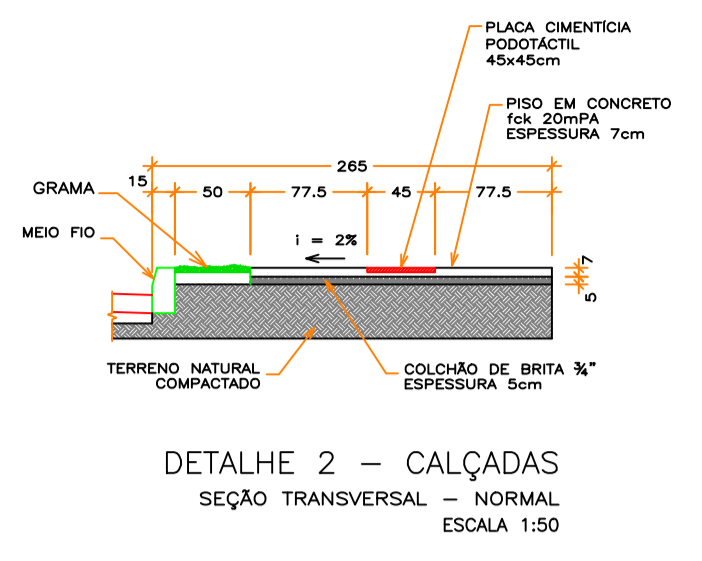
DETALHE 2 – CALÇADAS
SEÇÃO TRANSVERSAL – NORMAL
ESCALA 1:50

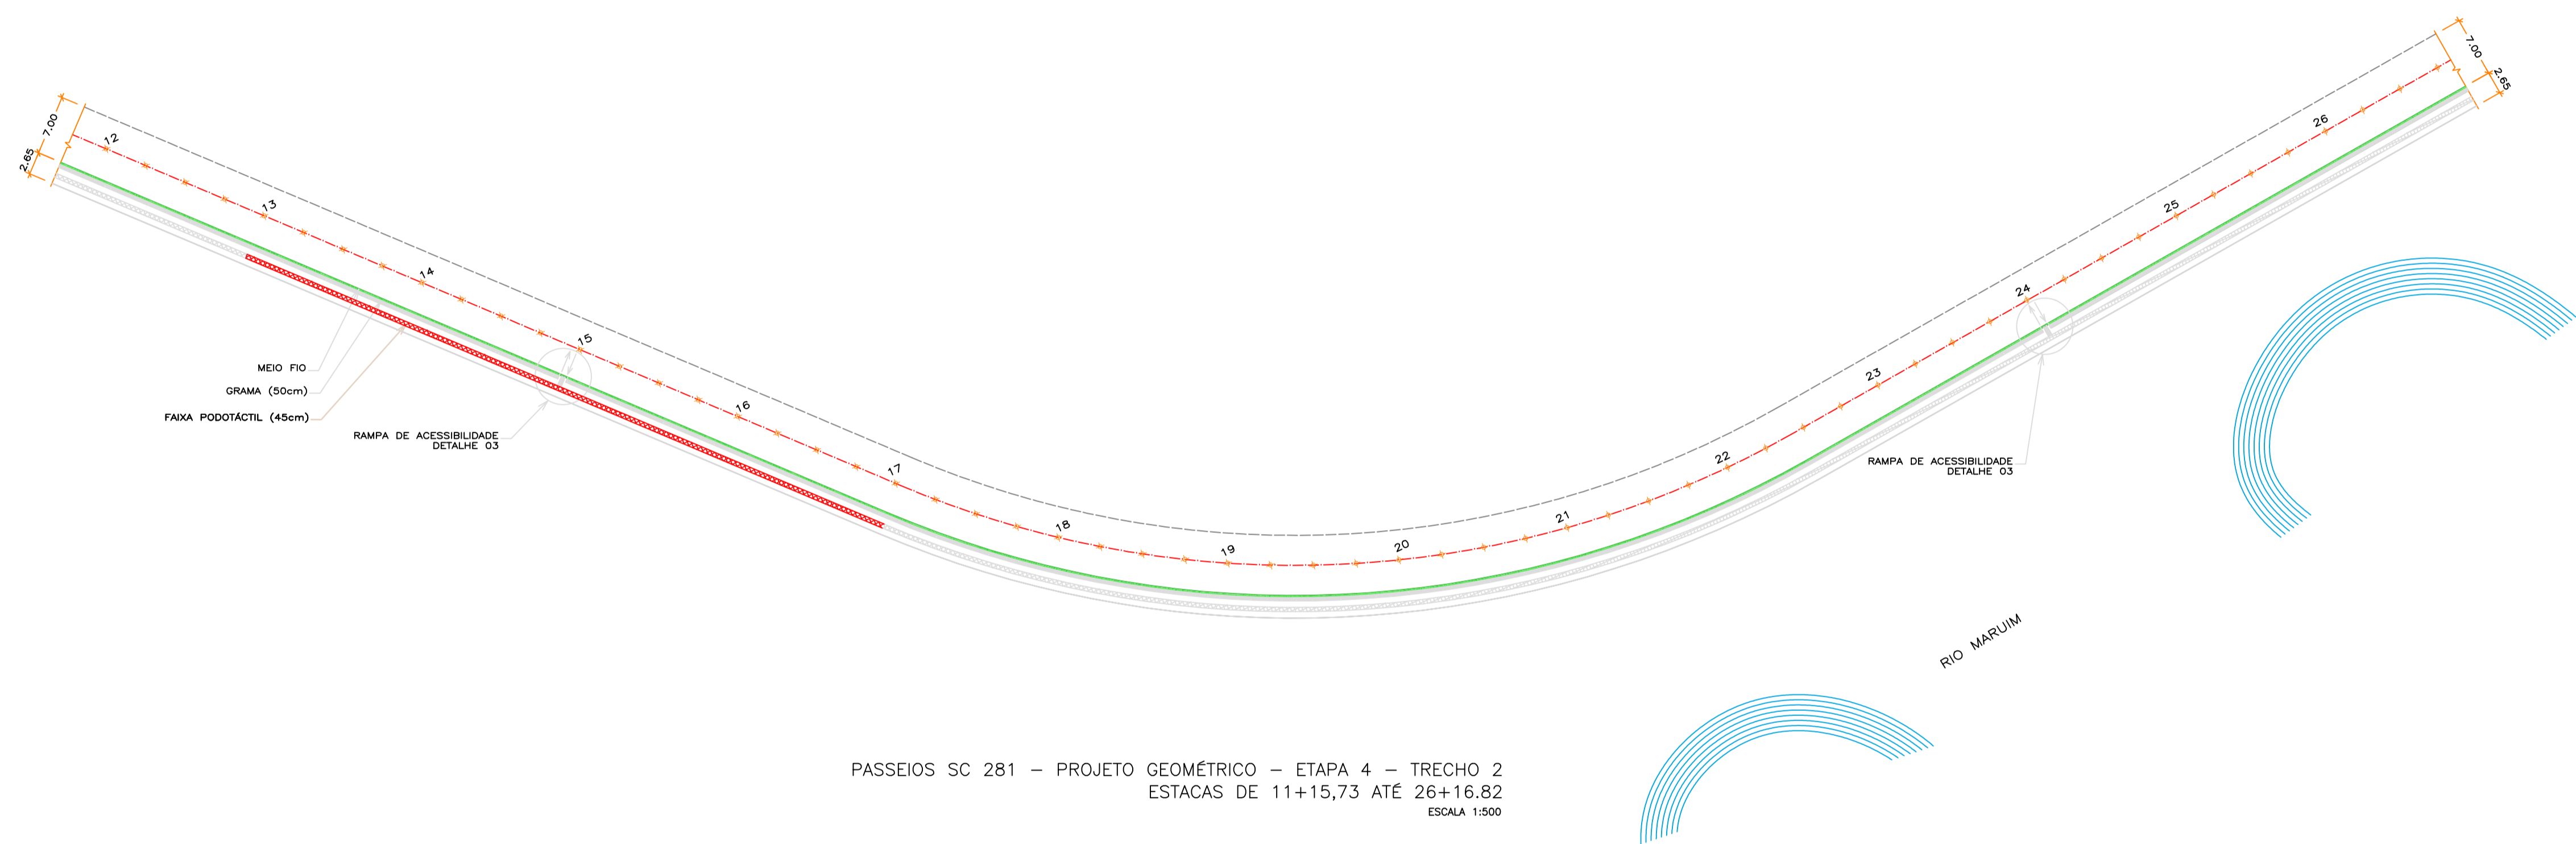
PASSEIOS SC 281 – PROJETO GEOMÉTRICO – ETAPA 4 – TRECHO 2
ESTACAS DE 11+15,73 ATÉ 26+16,82
ESCALA 1:500

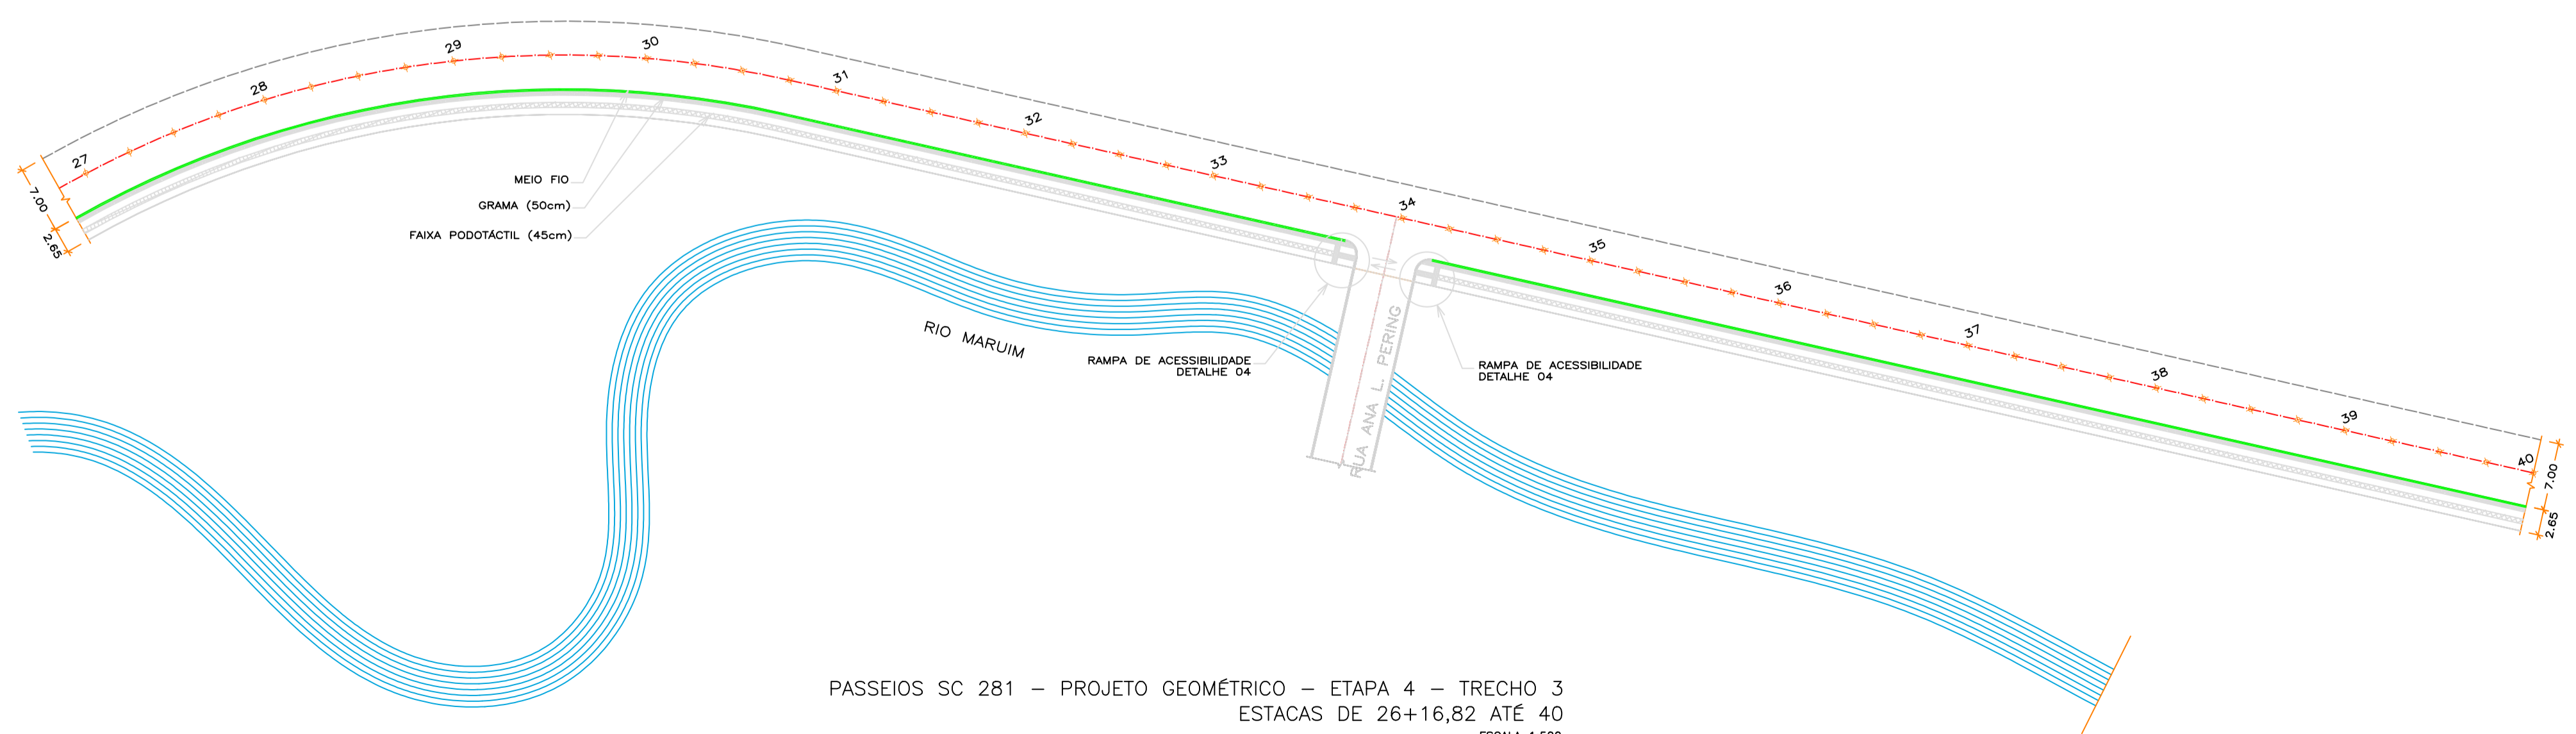
PASSEIOS SC 281 – PROJETO GEOMÉTRICO – ETAPA 4 – TRECHO 3
ESTACAS DE 26+16,82 ATÉ 40
ESCALA 1:500
